Récupération de réveils radioactifs dans le grenier d'une maison

Fiche issue d'un incident français

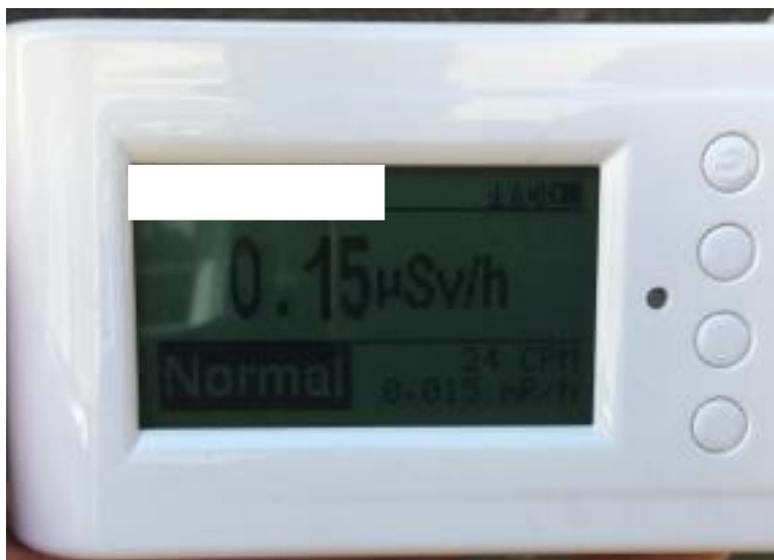
Les sapeurs-pompiers reçoivent un appel 18 du descendant d'un ancien horloger pour signaler la présence dans le grenier de la maison familiale d'une quarantaine de réveils radioactifs. Le requérant a confirmé la présence de radioactivité à l'aide d'un détecteur acheté sur internet. Lors de la prise d'appel, il est donné des valeurs en CPM (coups par minutes) et des valeurs de débit d'équivalent de doses assez élevé. De plus, il est précisé que certains réveils sont démontés ou cassés.

Figure 1. Valeur affichée par le détecteur acheté sur internet

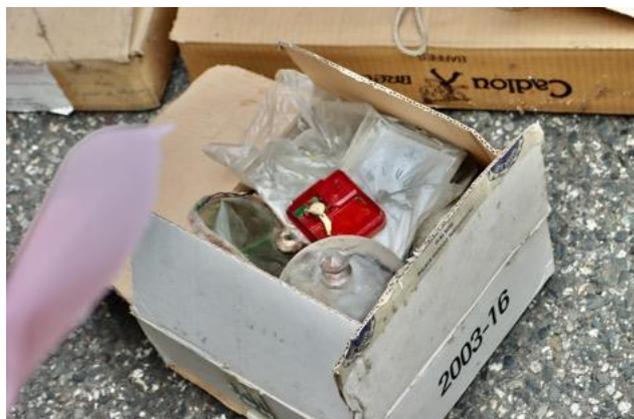
A leur arrivée, les pompiers effectuent une reconnaissance de la zone, les trois cartons contenant les réveils sont toujours dans le grenier, mais la zone d'intervention est très

peu accessible. Après réalisation de mesures de débit de dose à la porte du grenier et au contact des cartons, il est décidé de fermer la ruelle derrière la maison et d'y installer la zone de travail.

Figure 2. Réveils stockés dans 3 cartons

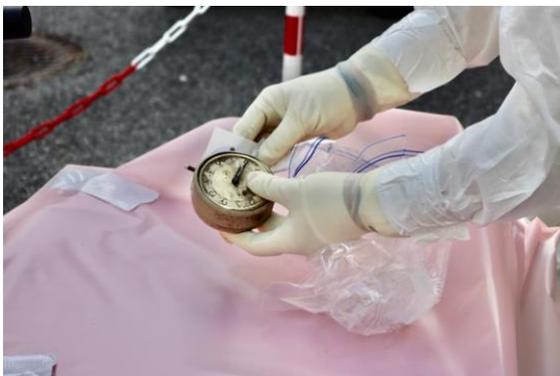
Figure 4. Réalisation de frottis sur un réveil endommagé.

Numéro de réveil	Débit eq Dose en $\mu\text{Sv/h}$	Contamination externe
2 - vitre cassée	0.482	+
3 - vitre cassée	0.780	++
5	1.3	Non
6	0.540	Non
7	1.5	Non
12	2.7	Non
13	0.6	Non
14	1.5	Non
16	0.7	Non
24	2.2	Non
27	0.4	Non
29	2.2	Non
36	2	Non
40	0.8	Non
42	4.33	Non

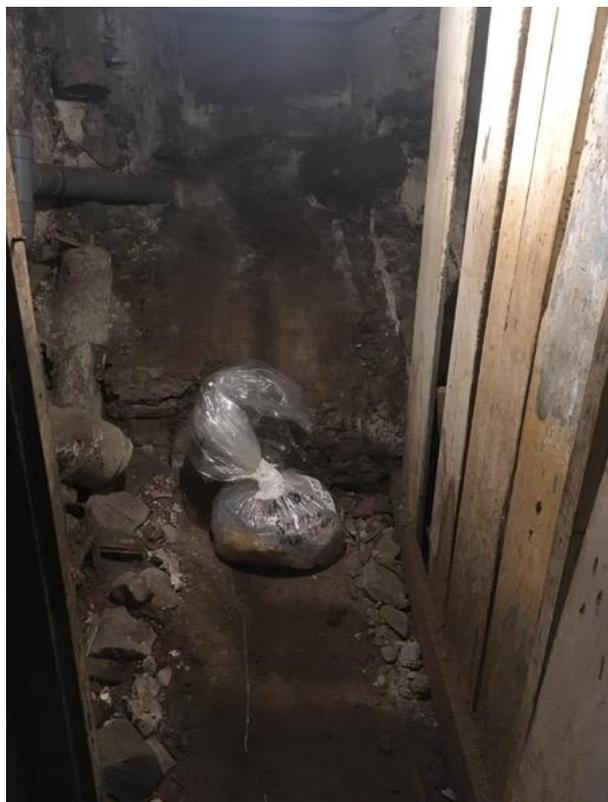
Tous les réveils sont conditionnés dans un sac plastique et entreposés dans un local fermé dans la cave de la maison. Des mesures sont réalisées au contact du sac : 1.13 $\mu\text{Sv/h}$ pour le point le plus actif. Les valeurs sont inscrites sur le sac.

Figure 7. Entreposage des réveils dans la cave

L'Andra est également contactée par les pompiers afin d'organiser la récupération des réveils. L'Andra est mise en relation avec le propriétaire pour un enlèvement dans les mois à venir.
