Chute d'une source de diagraphie lors de son transfert du container de transport à l'appareil de diagraphie

Fiche issue d'un incident britannique

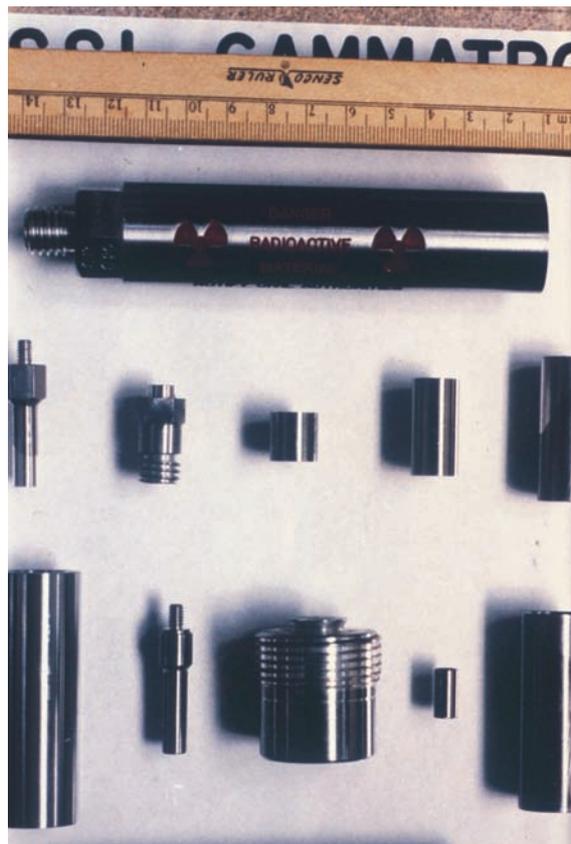
Assortiment de source de diagraphie pétrolière

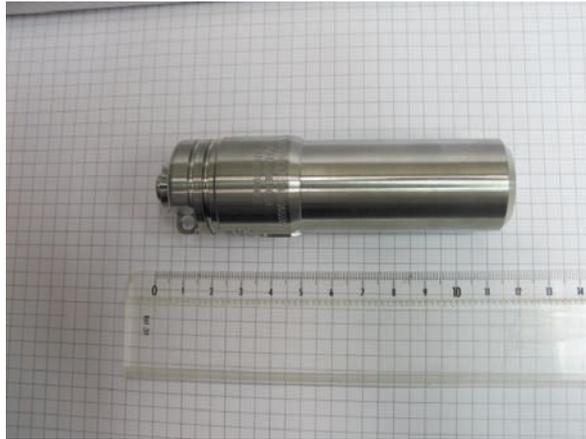
Lors d'une diagraphie¹, utilisant une source de 50 GBq de Césium-137, sur une plateforme off-shore de forage pétrolier, l'employé en charge de l'enregistrement n'a pas correctement transféré la source de son conteneur de transport vers l'outil de mesure.

La source est restée sur le sol pendant quatre ou cinq heures sans être remarquée. Durant cette période, 14 personnes travaillant pour plusieurs entreprises différentes ont eu accès à la zone où se trouvait la source. Un opérateur de l'entreprise en charge de la diagraphie a finalement découvert la source, l'a ramassée et replacée dans son conteneur de transport, la durée de la manipulation est estimée inférieure à la minute.

Source typique de Cs-137 utilisée en diagraphie

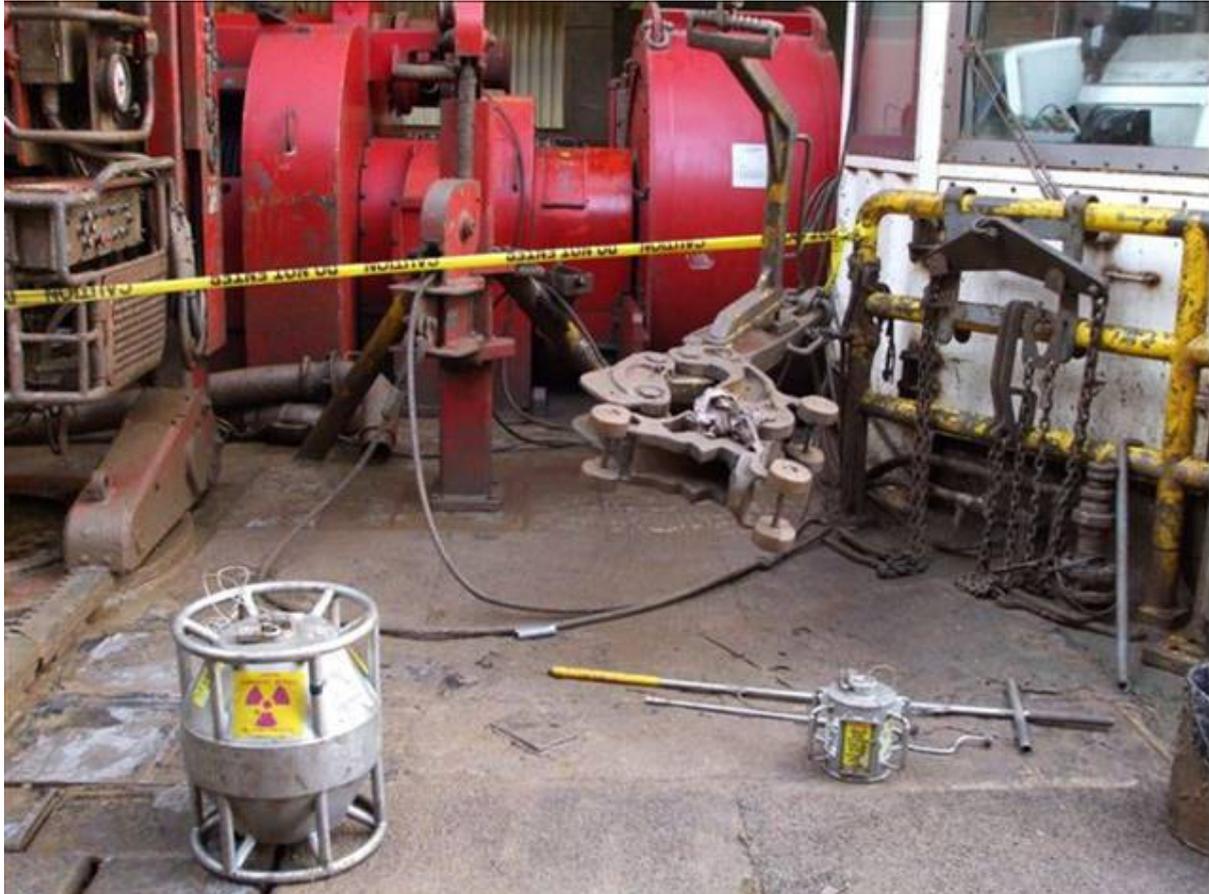
La source était partiellement protégée, mais les débits de dose présents étaient élevés : le débit de dose maximum était de 5mSv/h à un mètre de la source.

Plateforme pétrolière avec un container de transport et un outil de transfert de source de diagraphie.

4. Suite à l'incident, les améliorations suivantes ont été mises en place :
 - Une nouvelle procédure a été mise en place : les débits de dose au niveau du plancher sont mesurés après le transfert de la source pour s'assurer qu'elle a correctement été transférée dans le dispositif de mesure.

- Le logiciel de mesure a été modifié : une alarme se déclenche si la source radioactive n'est pas présente dans le dispositif de mesure au moment où elle est descendue sous le niveau de la mer. L'opérateur est ainsi informé de l'existence d'un problème.

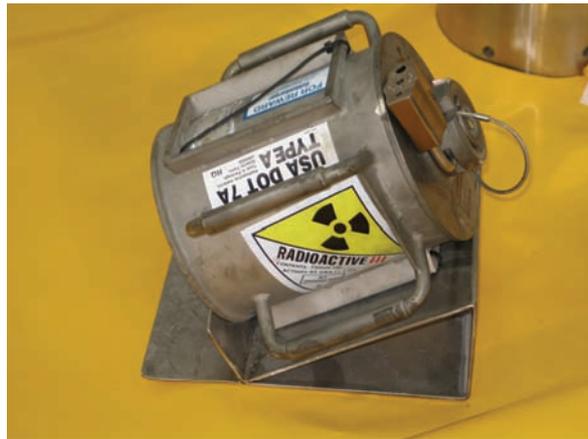
Conteneur typique diagraphie Cs-137
