Fiche issue d'un incident français

## **Blocage d'une source de radiographie sur un chantier**

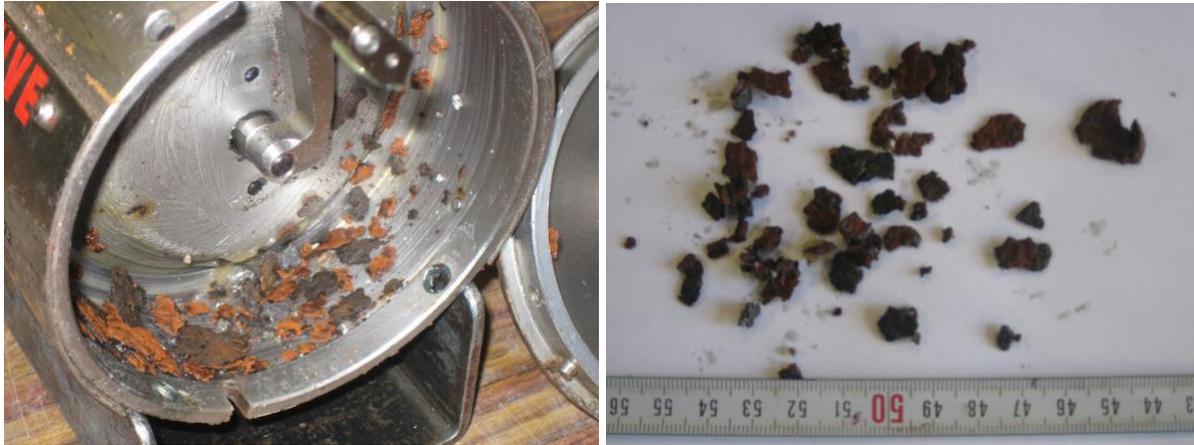
Lors de l'expertise de l'appareil, il a été trouvé des corps étrangers dans l'appareil (voir photographies ci-dessous) en quantité non négligeable.

Ces corps étrangers proviennent de l'installation dans laquelle ont été effectués les contrôles. Ils ont pénétré dans les accessoires d'éjection et par le mouvement du câble de la télécommande se sont introduits dans l'appareil. Ils ont également pénétré dans les bouchons de protection des accessoires.

- Re-sensibilisation des opérateurs sur les bonnes pratiques d'utilisation et de manipulation des appareils de gammagraphie (en particulier la nécessité de bouchonner les accessoires conformément à la réglementation en vigueur).
- Soufflage à l'air comprimé des accessoires avant et après utilisation des gammagraphes.
